Aanleiding van de inspectie

INSPECTIE NCB-LAAN - MIDDENGAAL

- ✓ DN450 AC leiding van 1350m;
- ✓ PVC / HDPE / Gietijzer aanwezig;
- ✓ Aangelegd in 1978;
- ✓ Grote lozer op deze leiding;
- ✓ Cleanen door Moreflow.

Restlevensduurbenadering van de
persleiding NCB-Iaan - Middegaal
Gemeente Meierijstad

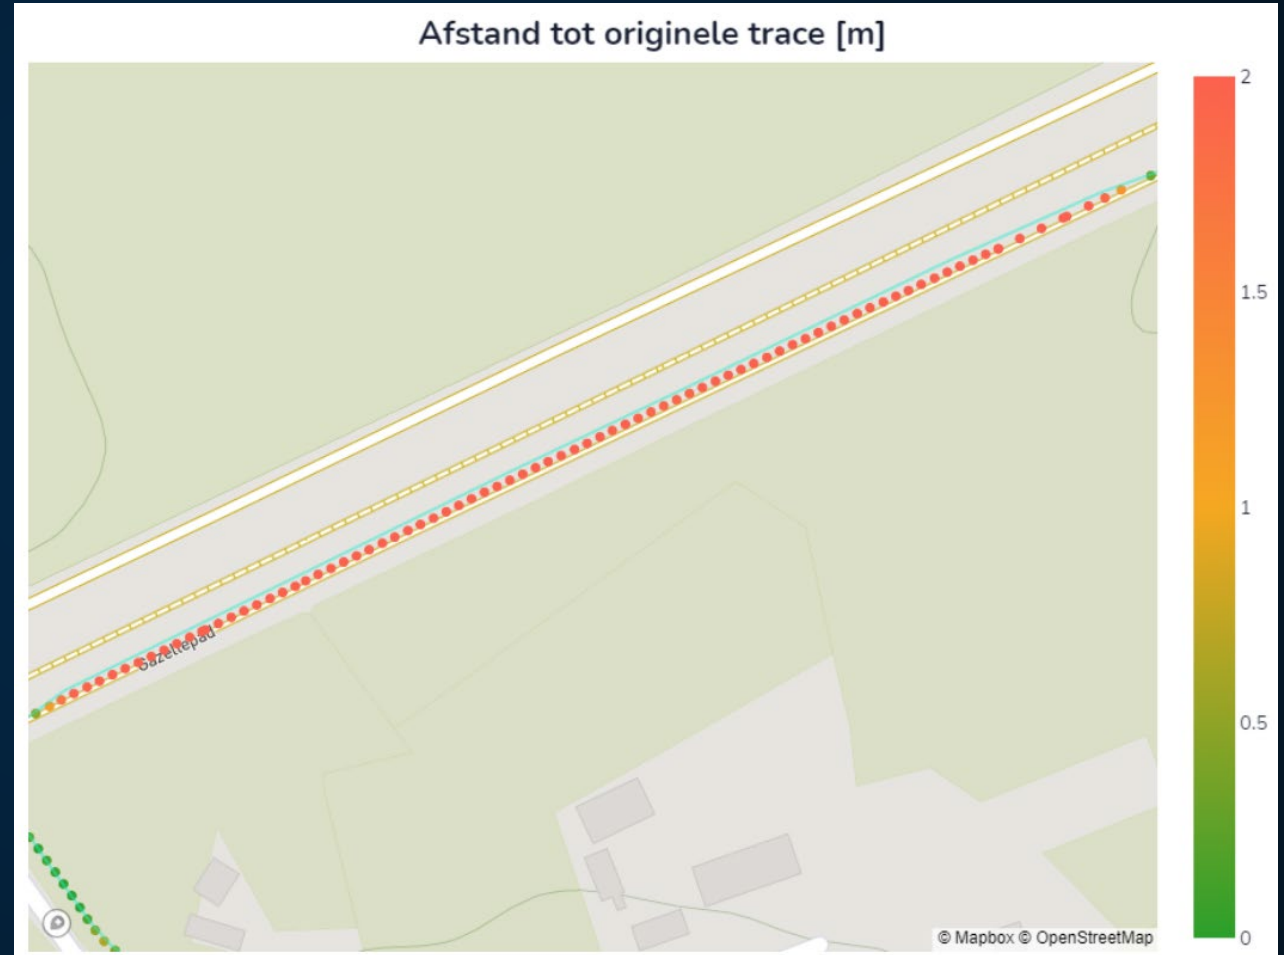
- ✓ Omtrekmetering AC buisdeel;
- ✓ Opgegraven en opgemeten;
- ✓ Ligging bleek 2,7m af te wijken;
- ✓ Opnieuw opgraven en meten.

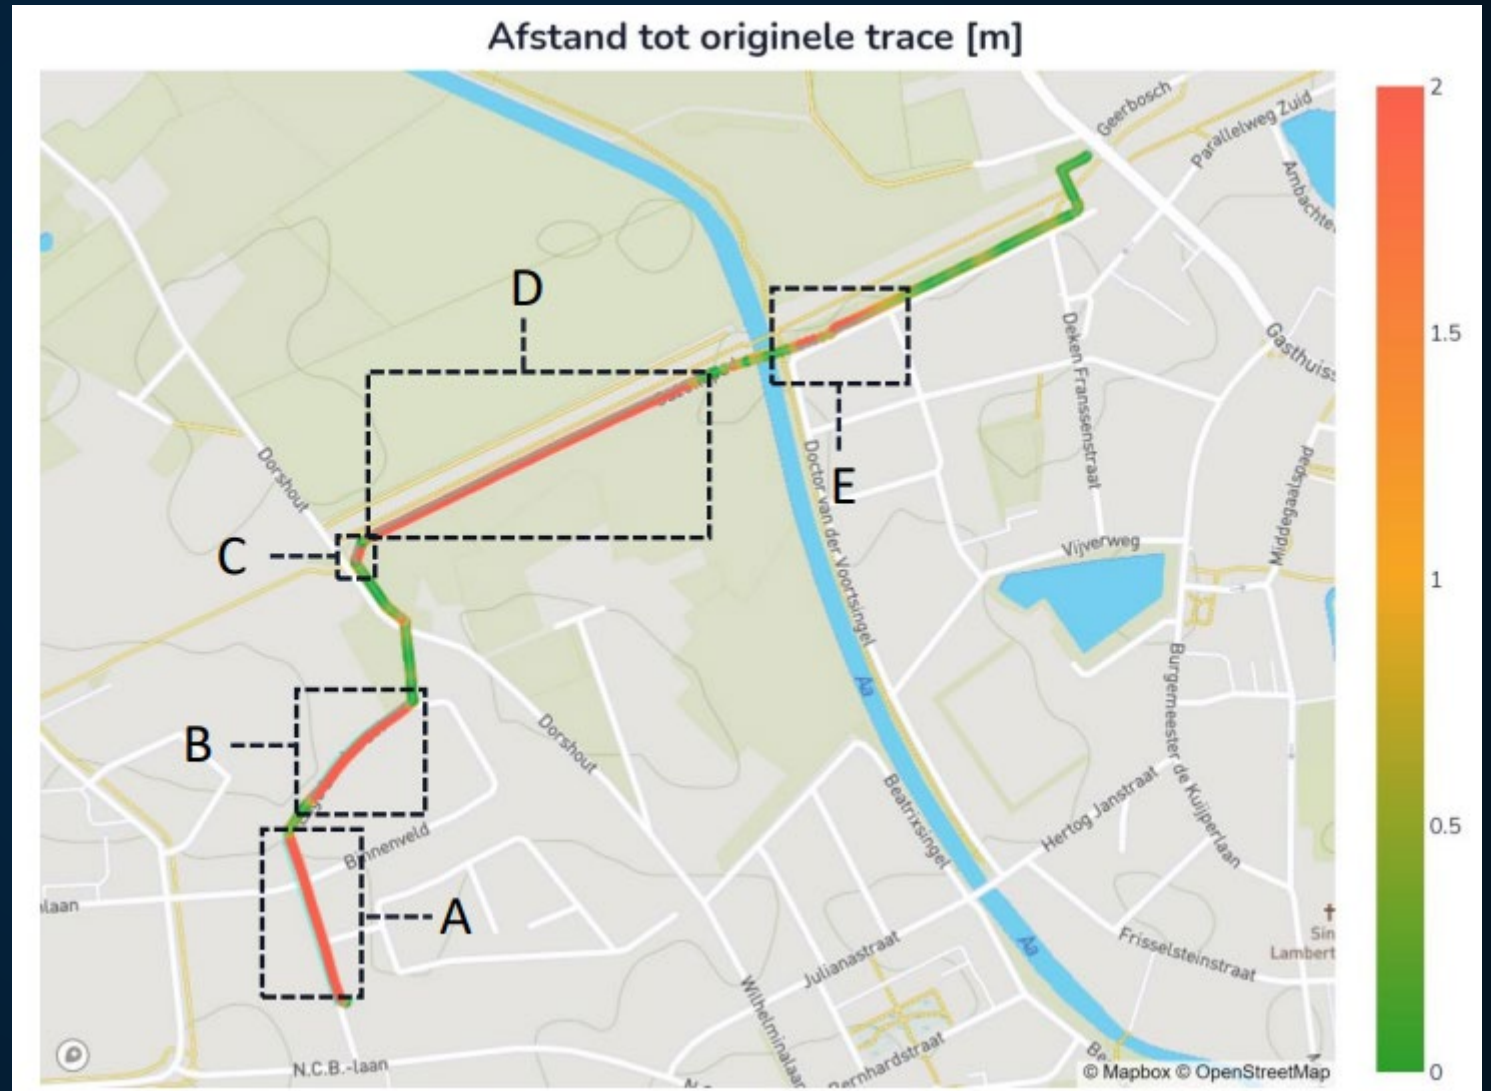
KIJKJE IN DE MAPPING

- ✓ Sectie A: Afwijking max. 7,1m;
- ✓ Sectie B: Afwijking max. 6,5m;
- ✓ Sectie C: Afwijking max. 3,4m;
- ✓ Sectie D: Afwijking max. 2,7m;
- ✓ Sectie E: Afwijking max. 3,2m;

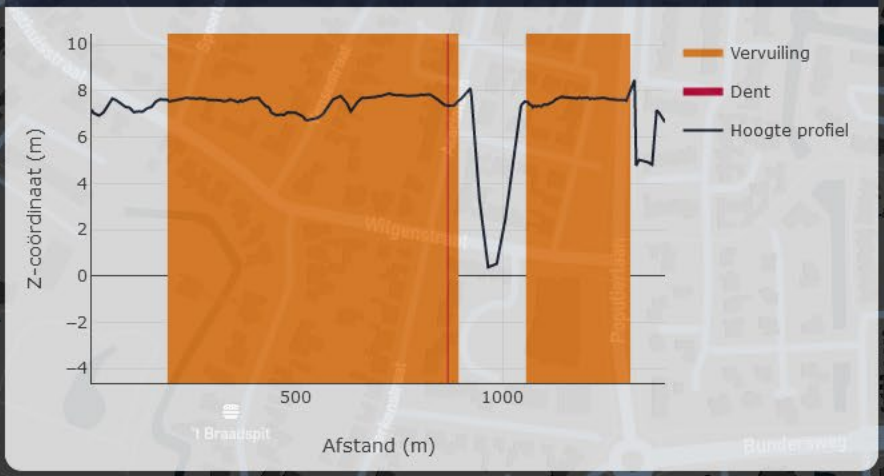
Buisdeel ID:	191
Afwijking type:	Dent
Opmerking:	Deuk aan bovenzijde leiding
Afstand (m):	866.51
Breedtegraad:	51.622184856
Lengtegraad:	5.533063312
Z-coördinaat (m):	7.35
Lengte (m):	2.79
Breedte (m):	
Diepte (m):	
Klok posities:	[0.3, 1.1, 1.8, 2.6, 3.3, 10.1, 10.8, 11.6]

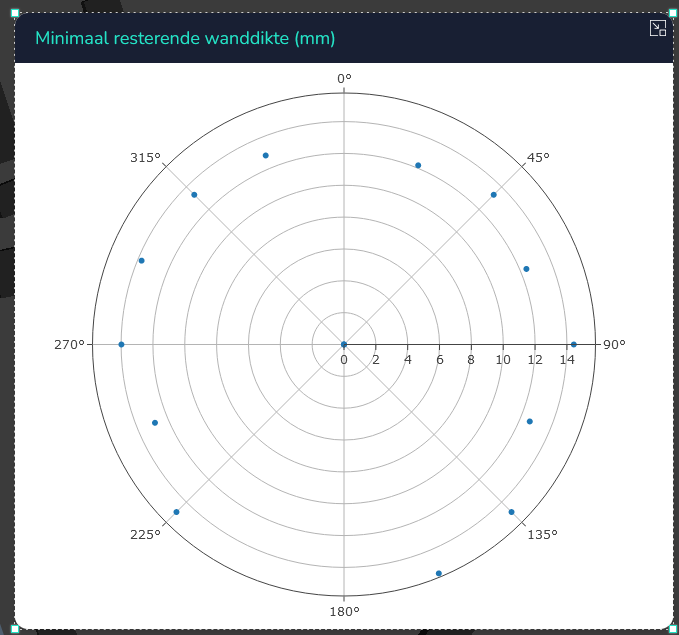
Minimaal resterende wanddikte (mm): 6.1
