Aanleiding van de inspectie

INSPECTIE NCB-LAAN - MIDDENGAAL

- ✓ DN450 AC leiding van 1350m;
- ✓ PVC / HDPE / Gietijzer aanwezig;
- ✓ Aangelegd in 1978;
- ✓ Grote lozer op deze leiding;
- ✓ Cleanen door Moreflow.

Restlevensduurbenadering van de
persleiding NCB-Iaan - Middegaal
Gemeente Meierijstad

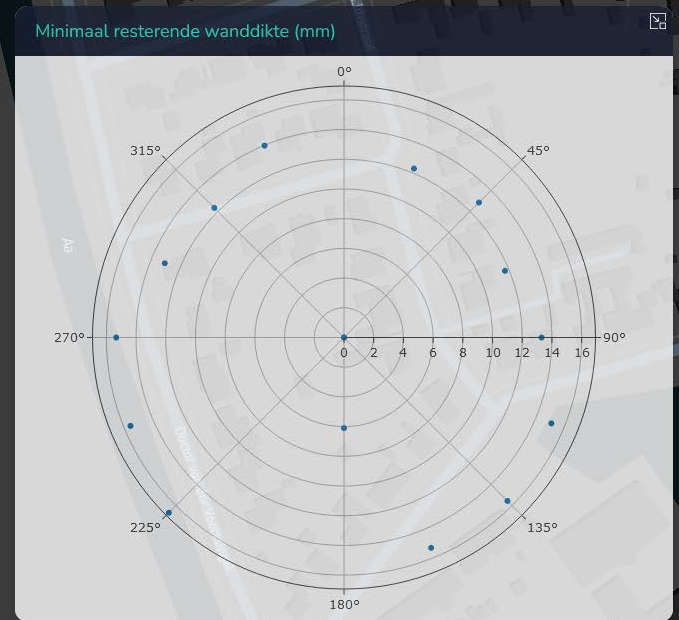
Afstand (m): 573.5

Materialen: AC

Lengte (m): 3.63

Minimaal resterende wanddikte (mm): 6.1

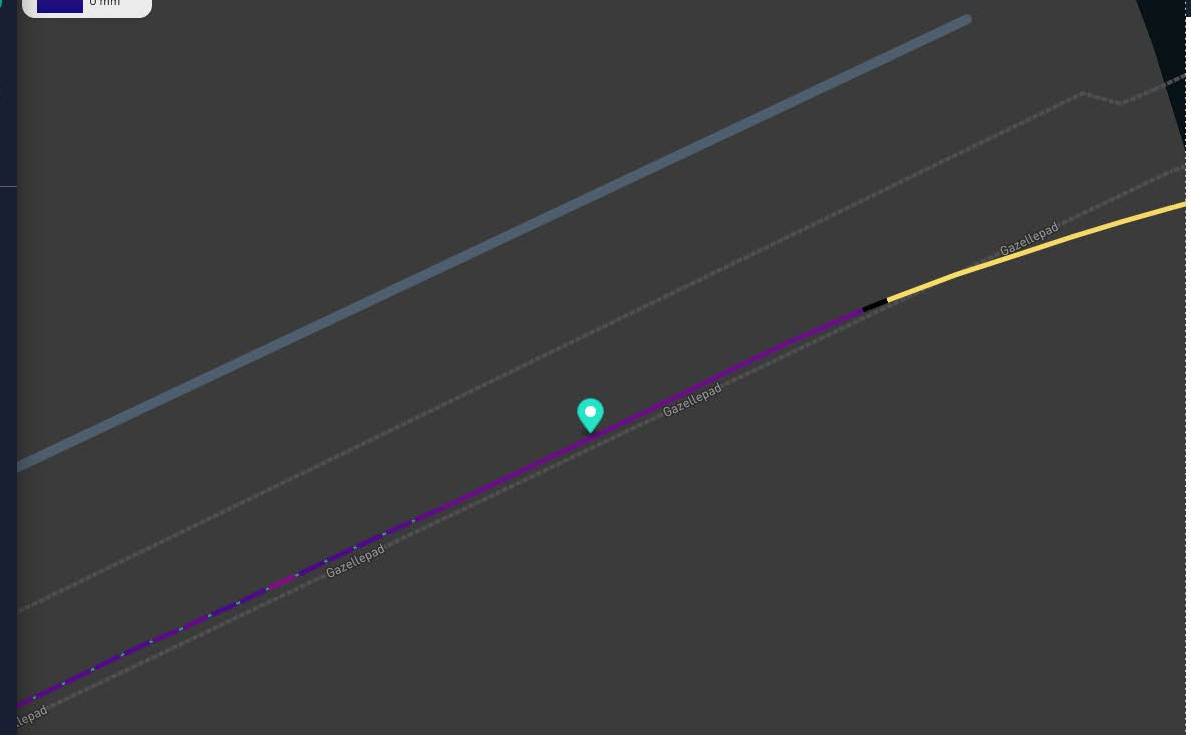
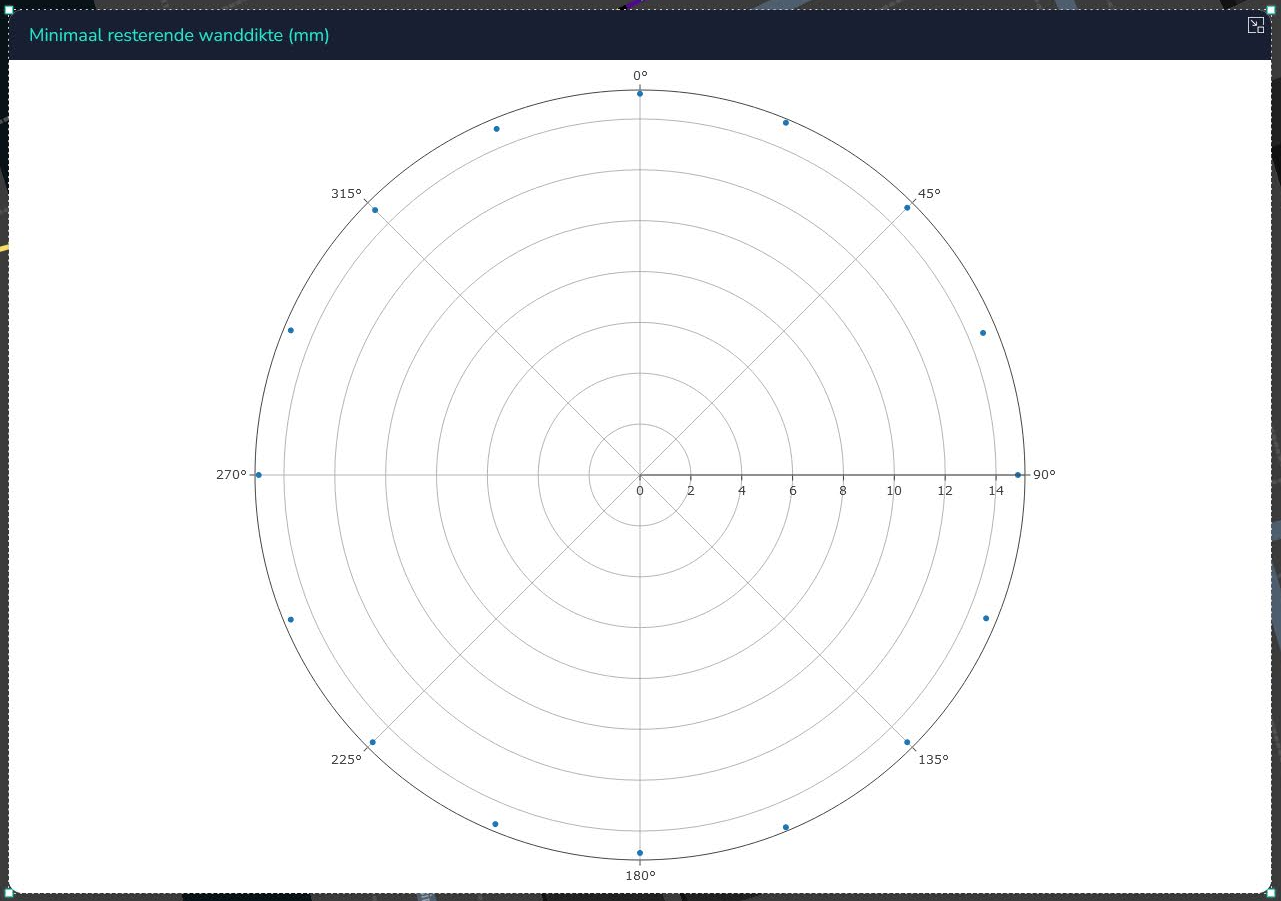
- Over ca 960m ernstige mate van vervuiling (scaling)
- 19 kritieke punten van hoekverdraaiing
 - Geen lekkages, waarschijnlijk zijn deze zo aangelegd
- Uitloging van Asbestcement (originele wanddikte 22,5mm)
 - Gezonde wanddikte 5 en 11mm
 - Gemiddelde gezonde wanddikte rond 15mm
 - Plaatselijk <20% van de originele wanddikte
 - Plaatselijk dus nog minder dan 20% van de originele sterkte

- AC secties zijn in zeer slechte conditie
- 78% van de buisdelen te ver gedegradeerd
- Gezonde wanddikte tussen de 5-11mm
 - Verreiste wanddikte 20,8mm!!
- Versneld degraderen van PVC en HDPE leidingdelen

- ✓ Data overgedragen aan HDM voor restlevensduur bepaling;
- ✓ Rest-sterkte uitgeloogd materiaal berekenen;
- ✓ Rest-sterkte PVC, HDPE;
- ✓ Praktische restlevensduur per buisdeel.

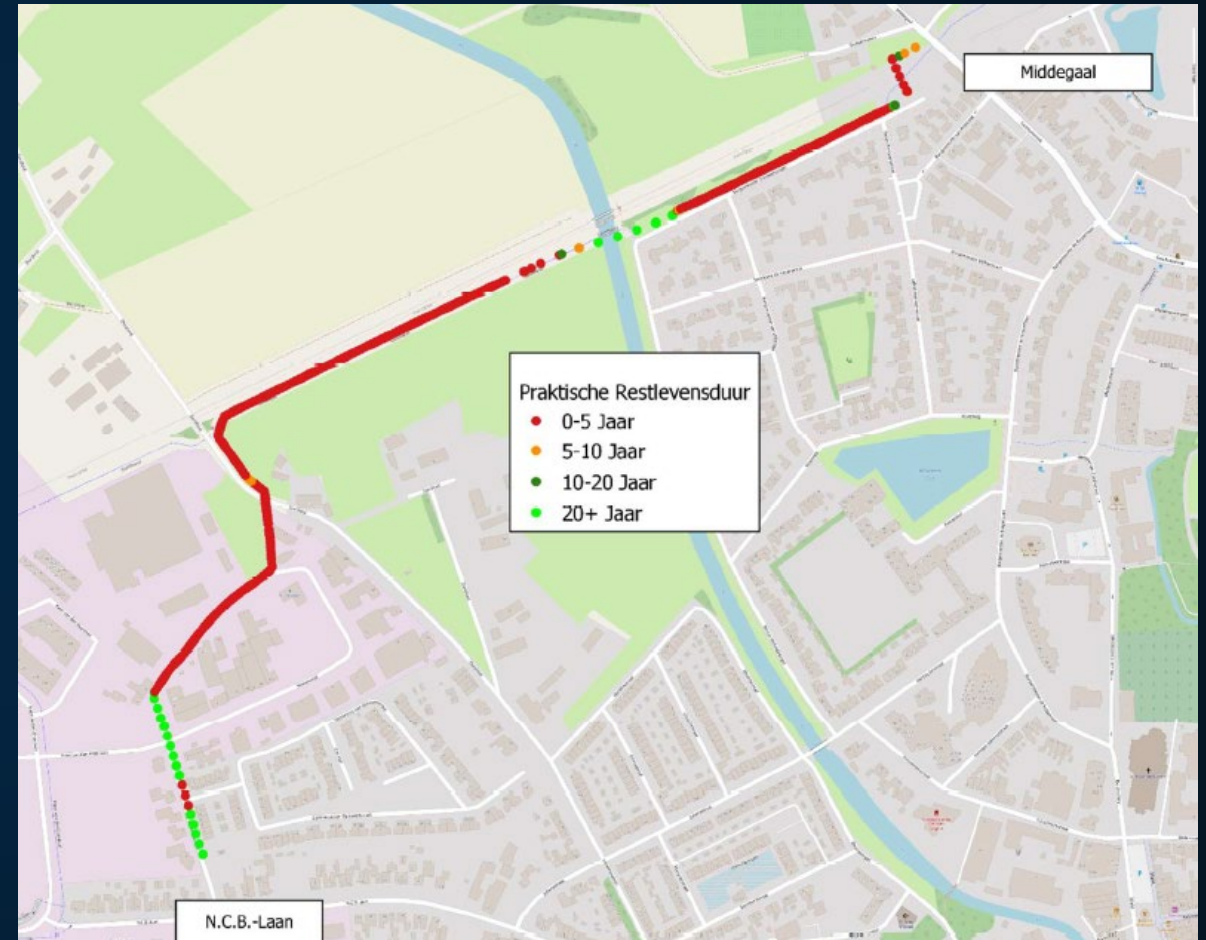
Resultaten HDM:
