Regenwater lijkt schoon, maar is dat ook echt zo?

Overzicht van twee decennia aan (inter)nationaal onderzoek naar de kwaliteit en samenstelling van regenwater

Stormwater Quality Characteristics in (Dutch) Urban Areas and Performance of Settlement Basins

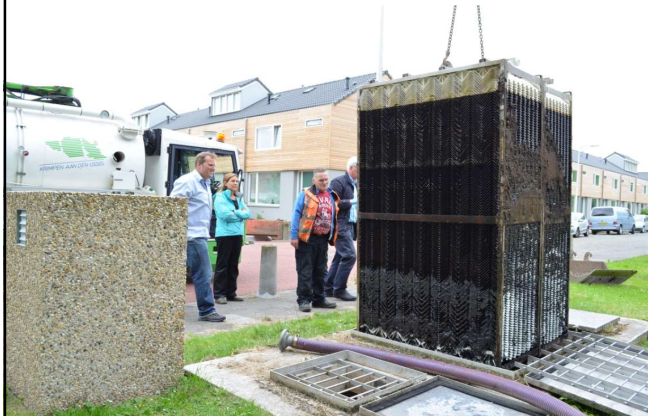
Sedimentatie +: Lamellen

Lamellenfilter krimpen aan de ijssel
Stormwater quality improvement (regenwater zuivering)

Description
Aan de Sleepdoolaan ligt een lamellenfilter die wordt gemonteerd door diverse partijen

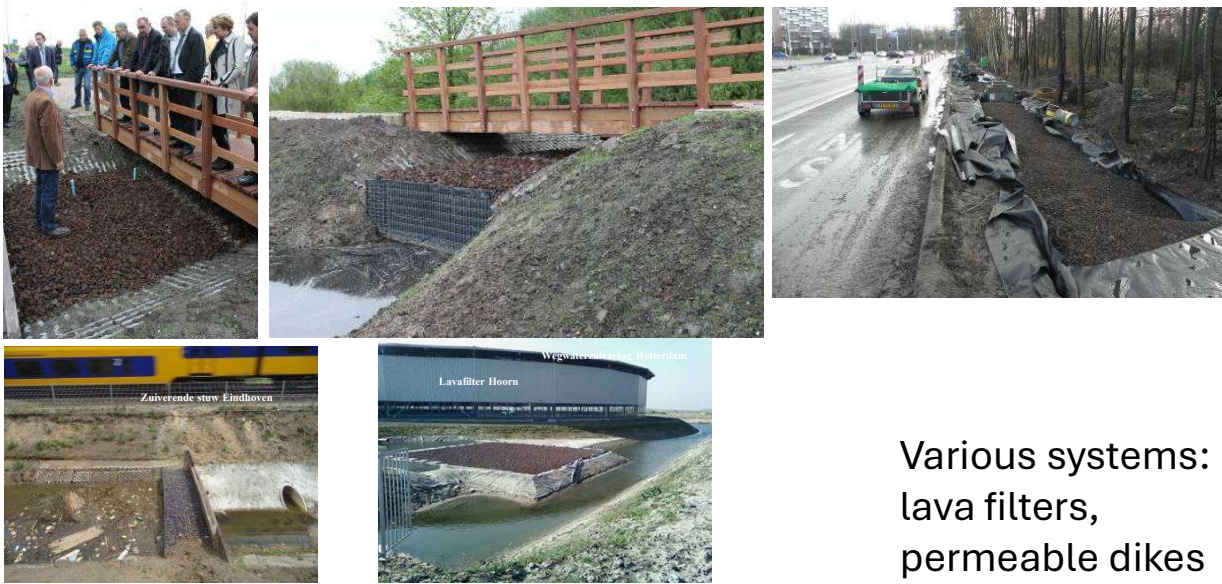
(Sedimentatie, Filtratie) en adsorbtie

Various systems:
lava filters,
permeable dikes

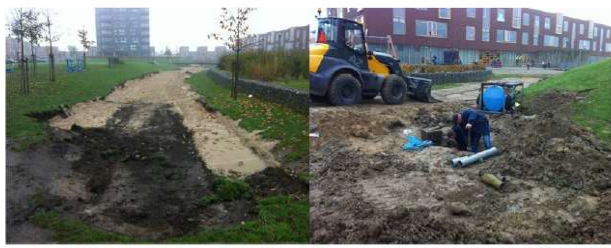
Figure 9.41 From left to right: Removing of top layer swale (construction 2000) due to clogged layer in 2012, Nijmegen, replacement of drainage pipes and removing top layer swale (construction 2007) due to clogged layer in 2012, Nijmegen. Source: <https://www.climatecan.org/projects/4364/detail>.

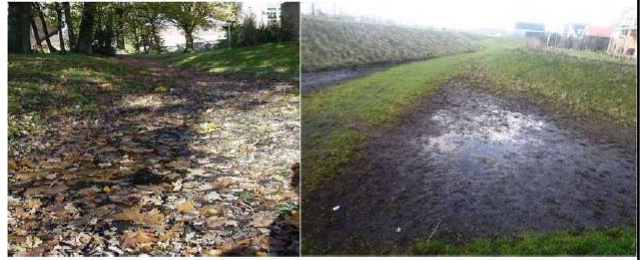
Figure 9.40 Left: Dutch Swale in Enschede (Ruwenbos) littered with leaves. Right: Clogged swale at Haarzicht Utrecht. Source: <https://www.climatecan.org/projects/7921/detail>.

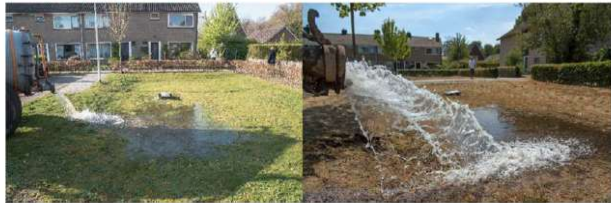
Figure 9.42 Swale at Dalfsen (the Netherlands) showing normal condition on the left in 2017 and on the right the same swale after a 7 week dry period in 2018. Source: Boogaard (2022).

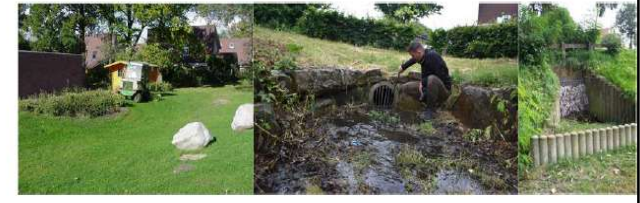
Figure 9.39 From left to right: Mowing swale in Enschede with obstructions, clogged inflow pipe swale in Bee, removal of litter (foul connections) at inlet of the swale in Renkum.

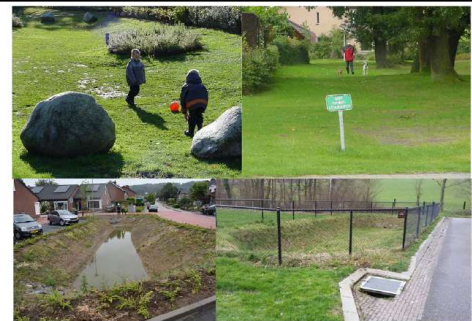
Figure 9.43 Playing children on a swale (top left), swale used as walking route in contrast to regulations (top right), swale with standing water (bottom left) and restricted access (bottom right).

Figure 9.44 Diminished functioning of SUDS. Left: Maintenance with heavy equipment leads to compaction of the soil (Source: <https://www.climatecan.org/projects/6915/detail>). Right: Insufficient hydraulic capacity of a swale and road flooded with stormwater (Source: <https://www.climatecan.org/projects/210/detail>).
